PEDIDO DE AÇÃO CIVIL PÚBLICA

URGENTE – MORTES E ACIDENTES NO NOVO
QUEBRA-MOLAS DA BR-010 (Antiga TO-050)

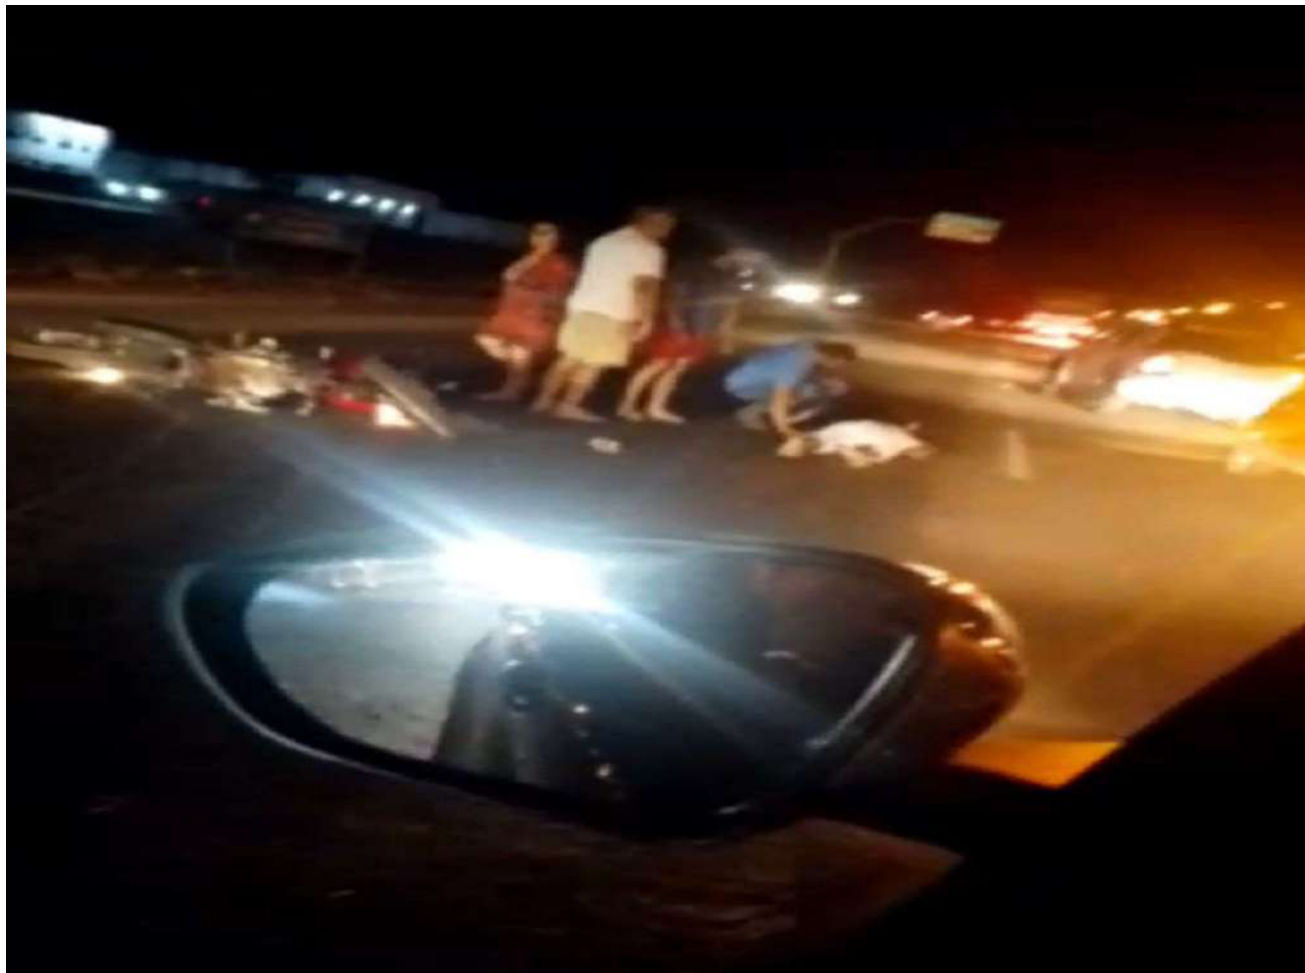
Na mesma data, porém durante a noite, ocorreu outro acidente, desta vez envolvendo um motociclista que, devido à gravidade dos ferimentos, precisou ser socorrido pelo SAMU. Esse incidente, assim como o anterior, cujas imagens foi amplamente divulgada nas mídias sociais locais, destacando a contínua periculosidade da área.

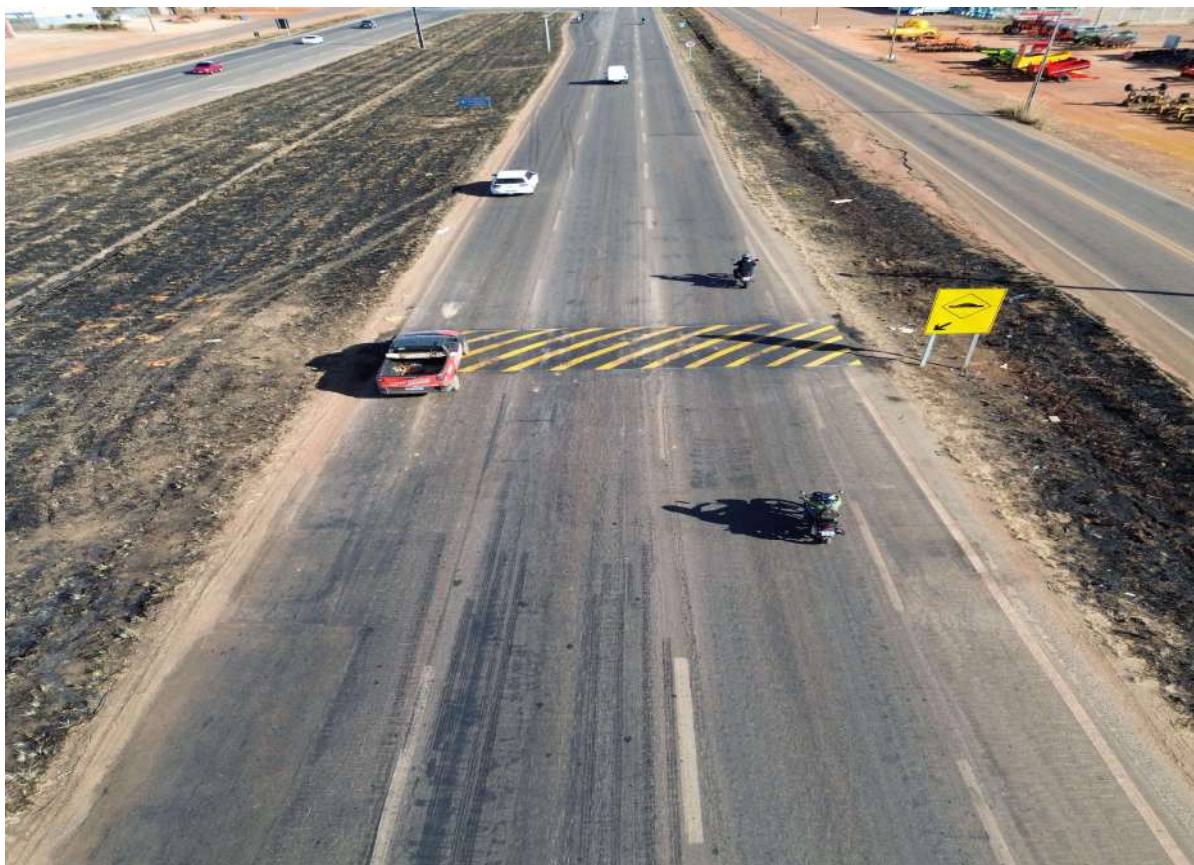
Vejamos agora a sinalização do local por meio de imagens aéreas registradas por este peticionário:

Excelência, embora a sinalização existente no lado direito da via seja de tamanho considerável, ela tem se mostrado insuficiente para garantir a visibilidade adequada aos usuários da via, como evidenciado pelos repetidos e trágicos acidentes ocorridos.

Excelência, a realidade é que o DNIT, de forma abrupta, instalou um quebra-molas em um local de elevada complexidade e se limitou a colocar uma única placa de sinalização no lado direito, diretamente sobre o dispositivo, presumindo que tal medida seria suficiente.

Portanto, urge a necessidade de uma ação imediata e de caráter extremamente urgente para que o DNIT seja compelido a reforçar a sinalização no local. Conforme estabelece o Manual Brasileiro de Sinalização de Trânsito (MBST) na página 75, é imperativo que, no mínimo, outra placa A-18, de tamanho considerável, seja instalada do lado esquerdo de ambos os quebra-molas (nos sentidos sul e norte). Esta medida é vital para prevenir mais tragédias como as descritas neste documento.

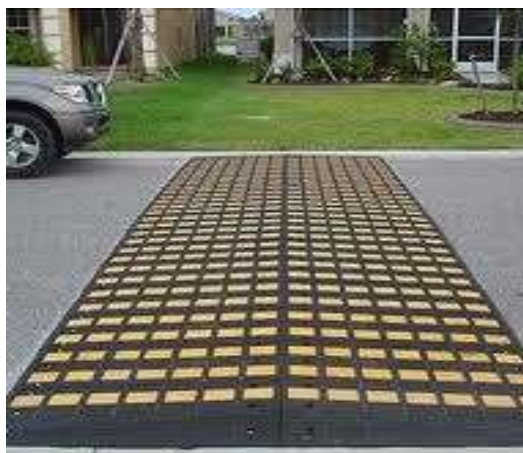
Essas lombadas são constituídas por uma série de pequenas elevações ou ranhuras transversais à via, **que causam uma vibração audível e tátil quando sobrepostas por um veículo. Vejamos:**

Outra saída seria a inclusão de uma lombada sonora, também conhecida como "sonorizador" ou "faixa de alerta", que nada mais que uma medida de engenharia de tráfego utilizada para alertar motoristas sobre a proximidade de uma situação que requer atenção especial, como uma área escolar, um cruzamento perigoso ou uma zona de redução de velocidade.
